Landfall Treatment and Claim Case of a Diversion Tunnel of a Hydropower Station in Ganzi Prefecture, Sichuan Province, China

Gang Liu

Sinohydro Bureau 11 Co., Ltd., Zhengzhou, Henan, 450000, China

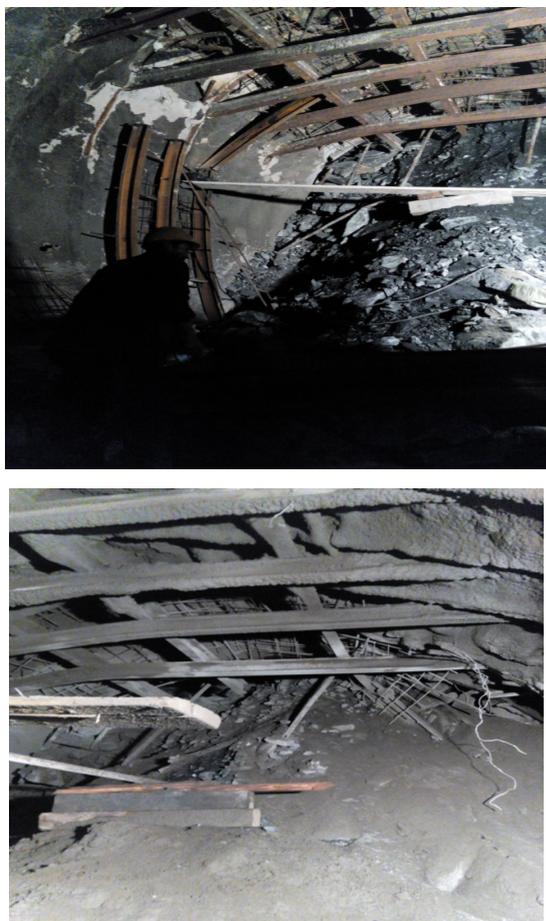
中国四川省甘孜州某水电站引水隧洞 K15+302~K15+320 及邻近洞段围岩为砂岩、板岩夹炭质板岩, 岩体微风化~新鲜, 岩层产状 N25° W/SW ∠ 78°, 发育一条挤压破碎带, 产状为 N25° W/SW ∠ 45°, 宽度 0.5~1m, 挤压破碎带物质为糜棱岩, 岩体中夹炭质板岩, 厚 0.3~0.6m, 强度低, 遇水软化, 受炭质板岩软弱夹层及挤压破碎带的影响, 自稳性差, 再加上连续降雨, 洞内渗水量明显增大, 成股状涌水。在早期开挖时曾发生过塌方, 塌方处理完成后, 长时间暴露放置, 受山体挤压及地下涌水影响, 该段边顶拱

部位发生严重变形, 某部及时对变形的钢拱架采用 I18 工字钢逐榀进行对撑加固, 对裂缝、掉块部位及时挂网、补喷, 并进行径向固结灌浆。但由于地质条件极其复杂, 加固完成后该段依然在继续变形, 边顶拱最大变形已达到 2m, 加固的 I18 工字钢横撑也严重扭曲, 2015 年 8 月 24 日该段再次发生塌方。

2015 年 8 月 24 日下午 14:00 左右, 7# 洞上游 K15+304~K15+306 段进行边墙变形处理临时喷护施工, 14:40 喷护施工完成后, 现场管理人员发现 K15+318 顶拱喷射混凝土出现裂缝、掉块, 随后加固的工字钢横撑开始掉落, 现场管理人员立即指挥施工人员、机械设备撤离, 由于塌方渣体滑塌迅速, 仍有部分设备没有撤离完成, 至 17:10 引水隧洞 K15+302~K15+320 段所有初期支护的钢拱架全部塌落, 造成 1 台 6m 钢模台车、2 台 7.5KW 水泵、2 台电焊机、1 台喷锚机等材料设备被塌方渣体掩埋, 整个开挖断面被塌满, 并引起 K15+320~K15+389 段边顶拱喷射混凝土不断出现掉块。项目部为保证施工安全, 在 K15+361 位置拉起警戒线, 并切断洞内施工用电。

图 1 K15+302~K15+320 塌方面貌

引水隧洞 K15+302~K15+320 段发生塌方后, 业主、设计、监理以及施工单位分别于 8 月 25 日、8 月 26 日、9 月 7 日, 分别召开了《K15+302m~K15+320m 塌方处理方案讨论会议》, 通过 3 次专题会议确定了施工塌方处理意见, 我部展开塌方处理过程如下:

①对 7# 支洞以及 K15+320~K15+346 严重变形段采用钢拱架进行加固, 对喷射混凝土开裂、掉块部位进行挂网、补喷混凝土, 厚度 10cm, 保证在塌方处理时逃生通道的畅通。

③分别进行 K15+370~K15+389.313 段、K15+346~K15+362 段、K14+715.9~K14+758 段“戴帽”混凝土施工, 以及 K15+320~K15+346 段严重变形处理、“戴帽”混凝土施工, 为 K15+302~K15+320 段塌方处理提供安全通道。处理 K15+320~K15+346 严重变形段时, 为防止再次塌方造成重大安全事故, 在该段铺设一根长 30m, 壁厚 10mm, Φ300 高强度无缝钢套管, 作为救生管路。

④自 7# 洞开始处理塌方, 塌方顶部大空腔, 采用 C20

细石混凝土进行回填, 其他渣体部位采用超前注浆小导管对塌方渣体进行固结。为了使超前注浆小导管能够承受住顶部岩石的压力, 钻杆与小导管一并打入塌方体, 钻杆与小导管共同承受顶部岩石的压力。两种方法结合使用, 确保渣体及顶部空腔稳定, 之后利用反铲液压破碎锤、风镐与人工配合开挖出隧洞断面。

⑤先处理上半洞塌方, 每开挖 0.5m 架设一榀 I18 钢拱架, 拱架之间采用 I18 工字钢连接, 连接工字钢间距 1.0m。钢拱架接头处采用两块 20×20×1cm 的连接钢板连接, 在每个接头处打设 4 根 Φ48 锁脚注浆小导管, 浆液水灰比采用 1 : 1~0.5 : 1, 灌浆压力不大于 0.3MPa。之后挂设 20cm×20cm 的 Φ8 钢筋网片, 喷射 C20 混凝土 15cm 厚。依次循环处理, 直至塌方上半洞处理完成^[2]。

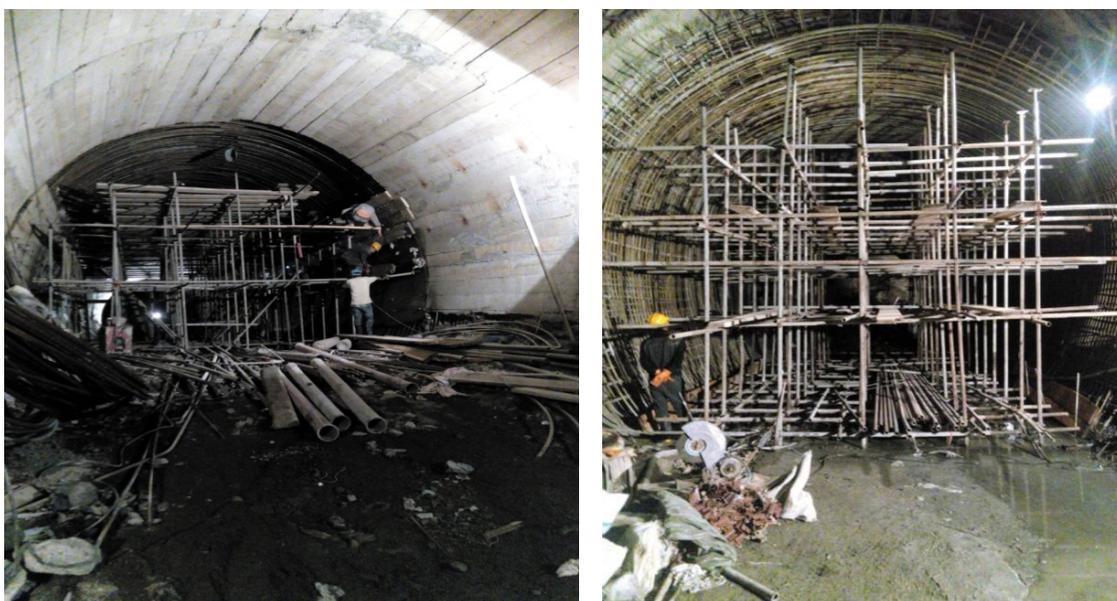
图2 K15+302~K15+320 塌方处理完成

⑥塌方上半洞处理完成后, 移出 6# 洞下游被埋的钢模台车, 分别在 6# 洞下游、7# 洞上游两个工作面开始进行塌方段戴帽混凝土衬砌。

⑦戴帽混凝土衬砌完成后, 分别两个工作面进行下半洞处理, 下半洞处理每完成 4~6m 进行一次底板和下半洞边墙衬砌, 依次循环, 直至下半洞衬砌完成。
